Bau einer Photovoltaikanlage auf den Fl.-Nr. 7250 und 7245 der Gemeinde Lauingen

Faunistisches Gutachten mit Ergänzungen zu den naturschutzfachlichen Angaben zur speziellen artenschutzrechtlichen Prüfung (saP) vom 01.07.2021 sowie zur Natura-2000-Verträglichkeitsabschätzung vom 24.10.2022 - Stand: 18.09.2023

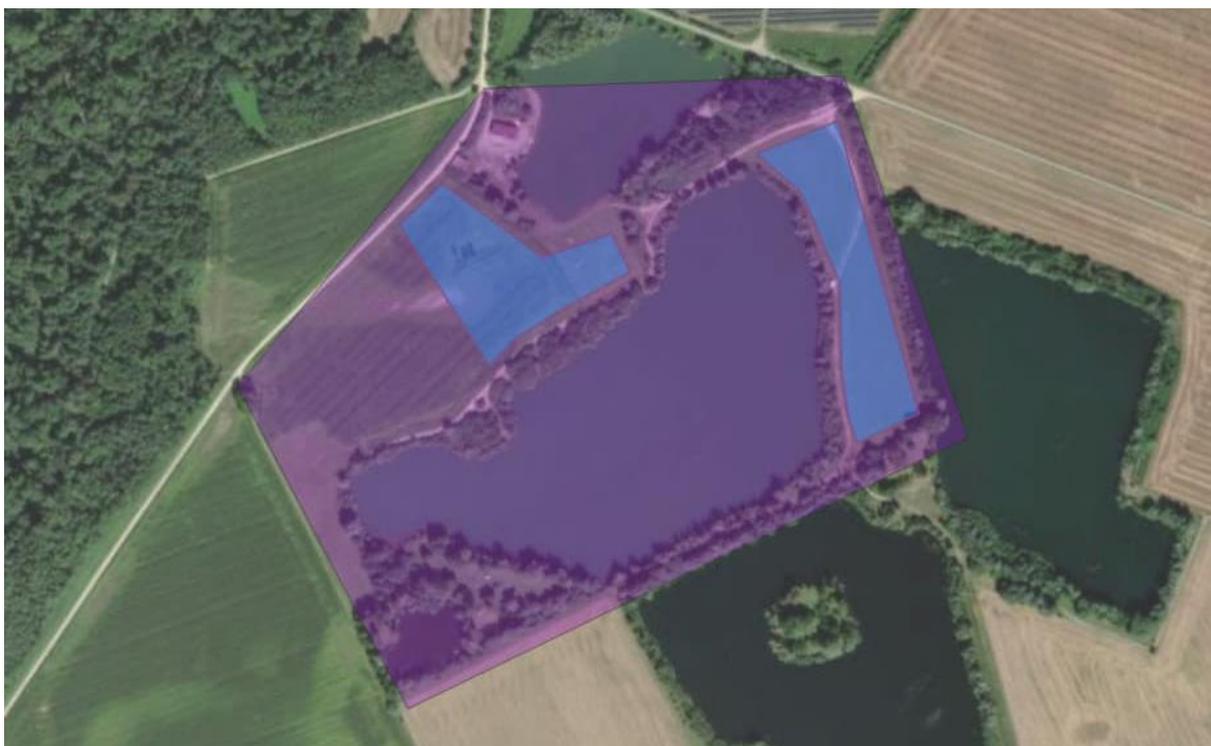
Abbildung 1: Geltungsbereiche (blau) und Kartiergebiet im nahen Umkreis (lila)

Alle Kartierungen erfolgten innerhalb des Geltungsbereichs, sowie im nahen Umfeld, welches auf Abbildung 1 dargestellt ist. Die Kartierung der Greifvogelarten fand im Umfeld von 1,2 km entlang des Waldrandes statt (s. Abb. 2).

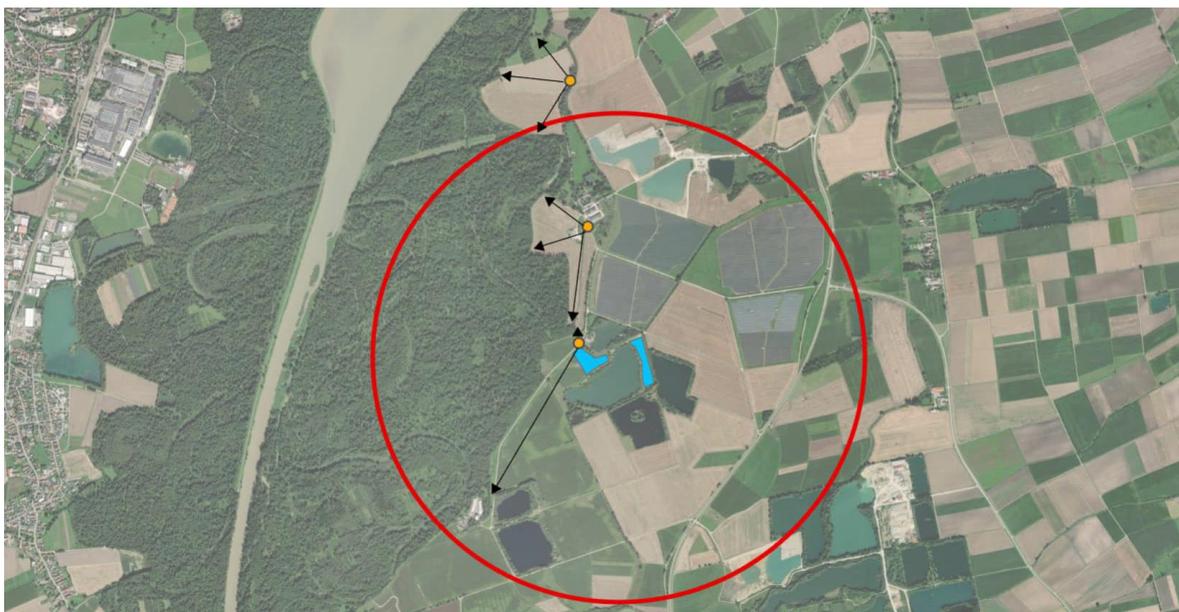
Abbildung 2: 1,2 km Radius (rot) um die Planungsfläche (blau) und 3 Standorte der Greifvogelbeobachtung (orange), mit Sichtweite (Pfeile)

Es wurden an insgesamt drei Terminen Greifvögel kartiert. Die Beobachtungen erfolgten jeweils von 3 verschiedenen Standorten aus entlang des westlichen angrenzenden Waldrandes im Umkreis von 1,2 km um den Geltungsbereich. Es wurde jeweils ca. 1 Stunde an jedem Standort pro Durchgang, insgesamt also je Durchgang ca. 3 Stunden, kartiert. Es wurden Rufe, Flugbewegungen und Ansitze dokumentiert.

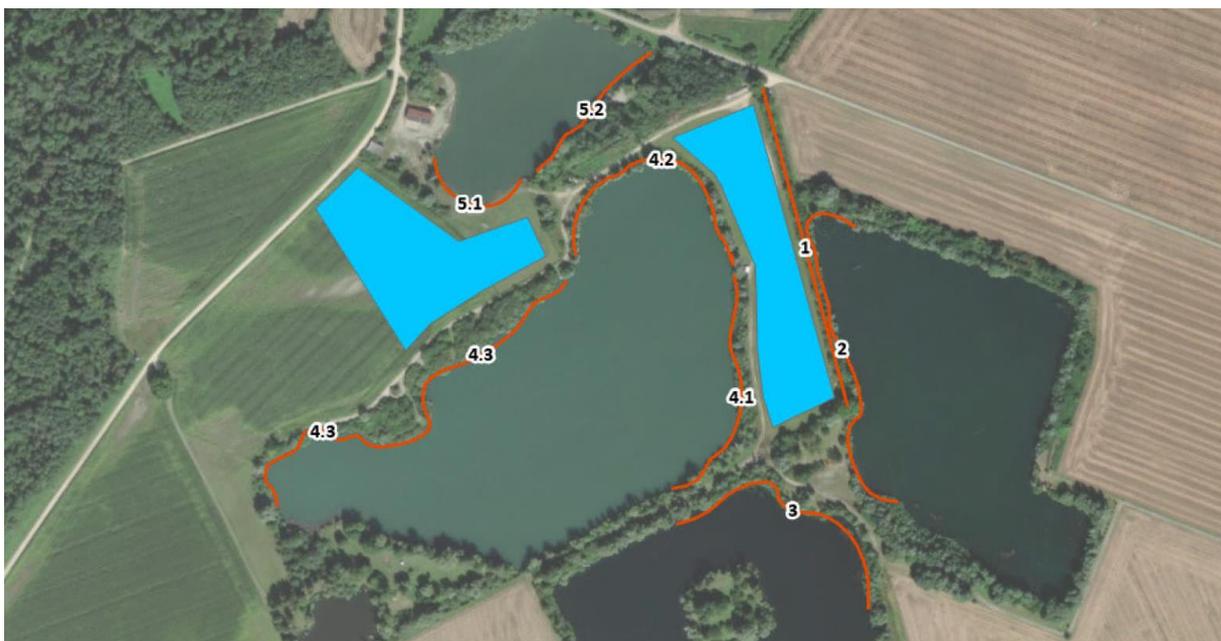
Abbildung 3: Amphibien - Habitatstrukturkartierung (rot), Geltungsbereich (blau)

In den nördlich, nordwestlich und östlich angrenzenden Baggerseen wurden die Ufer- bzw. Böschungsausprägung auf ihre Eignung als Amphibienlaichgewässer überprüft (Abb. 3) und zusätzlich der Amphibienbestand erfasst.

Es wurden die Ufer- und Böschungsneigung sowie die Vegetationsausprägung erfasst (Abb. 3 u. Es handelt sich durchwegs um steile Ufer- und Böschungsausprägungen mit Neigungen von 1:1 bis 1:3. Die Gewässersohlen sind kiesig, gering sandig und stellenweise schlammig, z.T. ist Algenbewuchs vorhanden. Flachwasserzonen sind nur sehr vereinzelt und von geringer Flächenausdehnung vorhanden. Entsprechend hat sich kaum Verlandungsvegetation, nur vereinzelt schmale Schilf- und Röhrichtsäume sowie Schwimmblattvegetation entwickelt. Die Böschungen sind mit Sträuchern wie Hartriegel, Hasel, Schlehe und Weißdorn, Bäumen wie Birke, vereinzelt Ahorn, Eiche, Erle, Esche und Weide und schmalen Kraut-/Altgrassäumen bewachsen. Alle Baggerseen haben Fischbesatz. Der Graben (Abschnitt 1, Abb. 3) war zur Begehungszeit trocken.

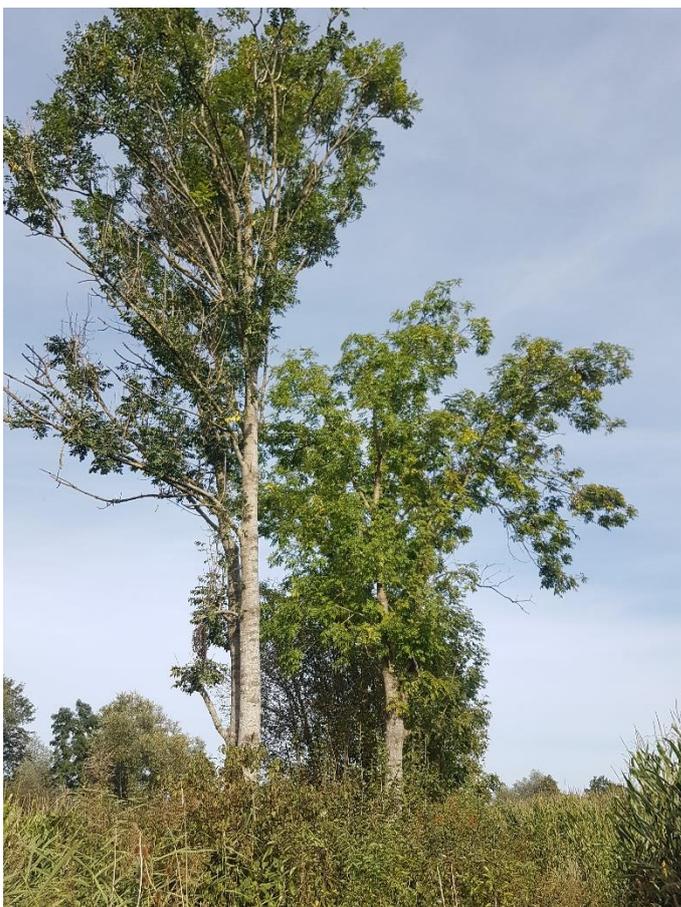
Abbildung 4: Eschen innerhalb der Gehölzinsel auf Fl-Nr. 7245

Die Gehölzgruppe auf der Ackerfläche mit diesjährigem Maisanbau besteht aus drei Eschen mit einem BHD von ca. 30 cm (siehe Abb. 4) und einigen Sträuchern (Heckenrose, Hartriegel, Traubenkirsche, Weißdorn). Im schmalen Saumstreifen wachsen Brombeeren, Gräser und Schilf. Es wurden keine Baumhöhlen oder Nester festgestellt. Aus artenschutzrechtlicher Sicht bestehen keine Konflikte zum Vorhaben.

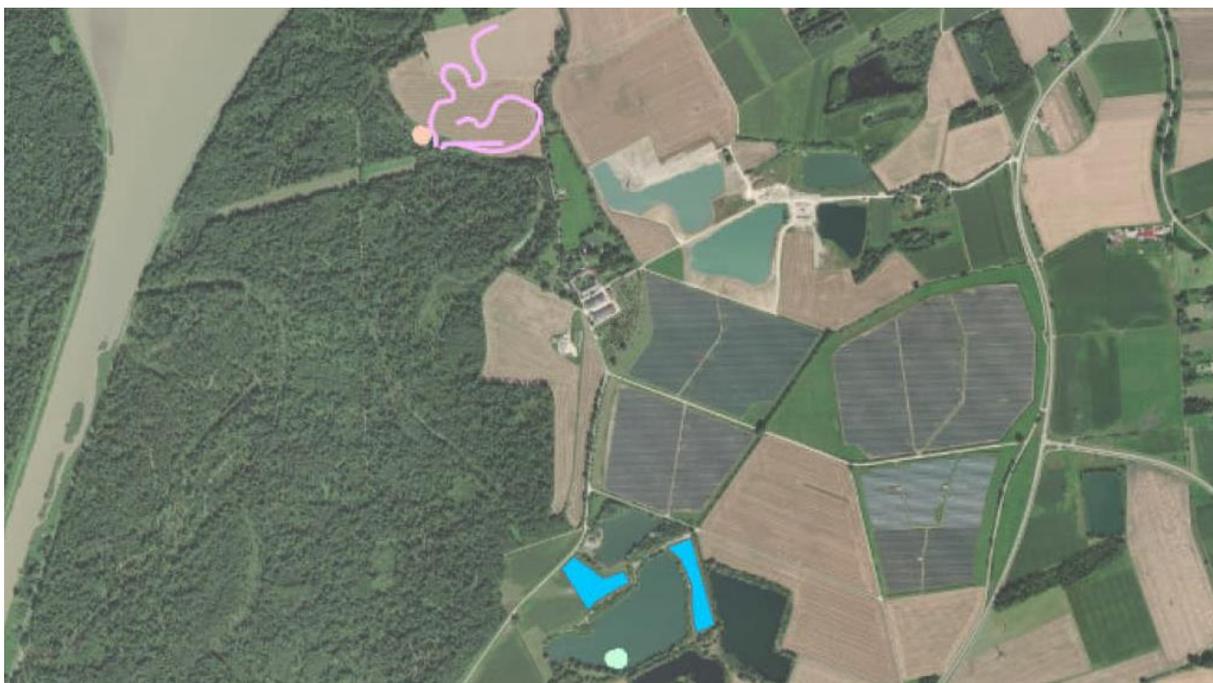
Abbildung 5: Baumfalkenbeobachtungen - rosa: Flugbewegungen in Richtung Wald, orange: Ansitz, grün: Jagd über dem Gewässer

Ein Baumfalke wurde am 22.06.23 bei der Jagd über dem südlichen Gewässer beobachtet (s. Abb. 5, grün). Am 29.06.23 wurden mehrfache Flüge in einen Waldabschnitt ca. 1,3 km nördlich des Geltungsbereichs beobachtet (s. Abb. 5, rosa). Am 18.07.2023 wurde ein Baumfalke für mehrere Minuten sitzend, in einem abgestorbenen Baum am Waldrand, beobachtet (s. Abb. 5, orange). Aus den Beobachtungen am 29.06. und 18.07. lässt sich ein Brutverdacht mit einem Revier ca. 1,3 km nördlich des Geltungsbereiches (s. Abb. 5, orange) ableiten.

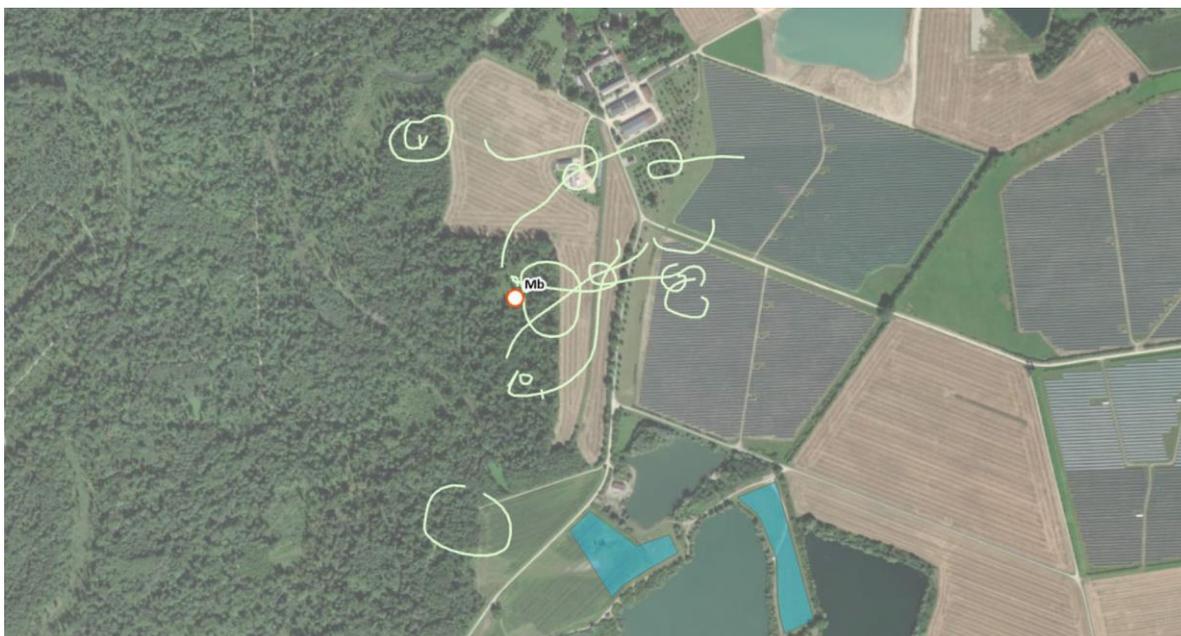
Abbildung 6: Vermuteter Reviermittelpunkt (Brutverdacht, rot) und Flugbewegungen (gelb) des Mäusebussards nördlich des Geltungsbereichs (blau)

Der Mäusebussard nutzt den Bereich der bestehenden nördlichen PV-Anlage als Ansitz und Nahrungshabitat. Darüber hinaus wurden die nördlich angrenzenden Ackerflächen und die Streuobstwiese bei Gut Helmeringen zur Nahrungssuche genutzt (siehe Flugbewegungen Abb. 6).

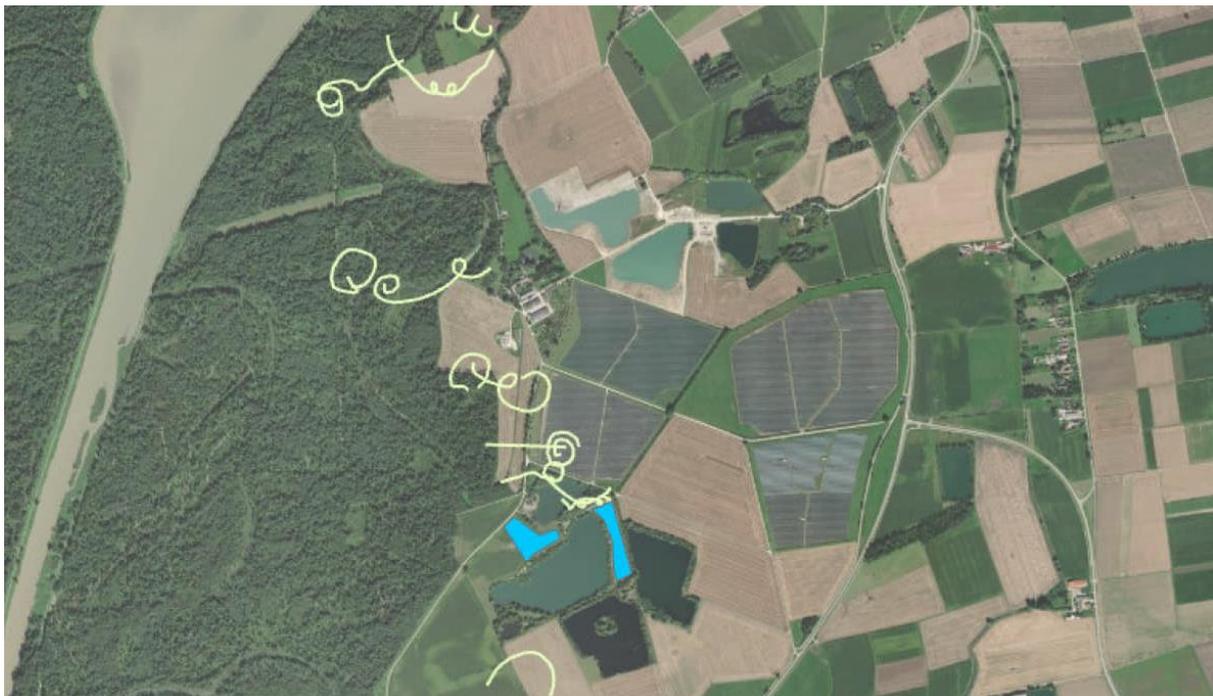
Abbildung 7: Flugbewegungen des Rotmilans (gelb) im Umkreis des Geltungsbereichs (blau)

Es wurde an allen Beobachtungstagen (22.6., 26.6., 29.6., 18.7.) Rotmilane festgestellt. Insbesondere die Ackerflächen 100-200 m nordwestlich des Geltungsbereichs, sowie die strukturreiche Streuobstwiese ca. 700 m nördlich des Geltungsbereichs wurden als Nahrungshabitat genutzt. Aufgrund der häufigen Einflüge in den Waldbereich ca. 100 m nördlich der Planungsfläche, ist ein Revier anzunehmen (s. Abb. 7). Mehrfach wurden 2 Rotmilane parallel beobachtet, die jeweils auf Nahrungssuche waren.

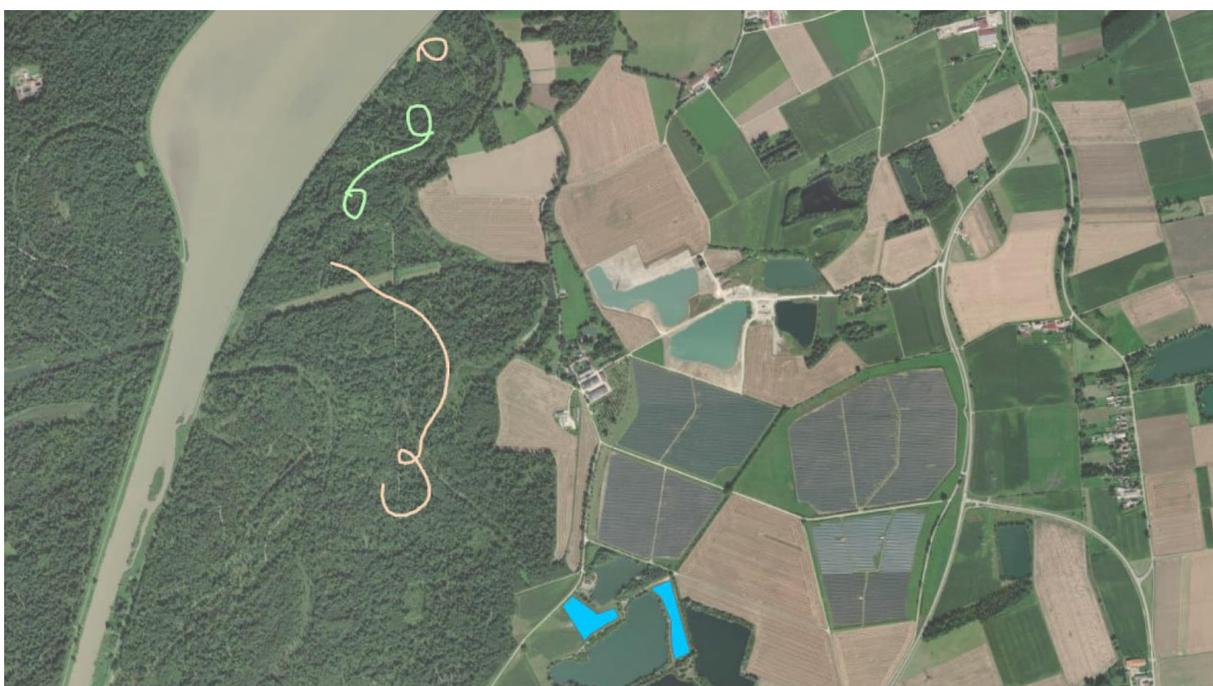
Abbildung 8: Flugbewegungen des Seeadlers am 29.06.23 (grün) und 18.07.23 (orange) in der Nähe des Geltungsbereichs (blau)

Am 29.06.23 wurde ein adulter Seeadler ca. 1,7 km nördlich des Geltungsbereichs über dem Auwald östlich entlang der Donau im Suchflug beobachtet (s. Abb. 7). Am 18.07.23 wurde zunächst kurzzeitig ein adulter Seeadler ca. 2 km nördlich des Geltungsbereichs gesichtet. Ca. eine Stunde später wurden ein adulter Seeadler etwas oberhalb eines immaturren Jungvogels (braune Schwanzfedern, Schnabelfarbe nicht erkennbar), ca. 1 km entfernt vom Geltungsbereich, Richtung Nordwesten fliegend, erfasst. Der Jungvogel flog mehrfach kreisend und dann stark abfallend und wieder aufsteigend, jedoch durchgehend in der Nähe des Altvogels. Auf Grund dieser Beobachtung innerhalb der Wertungsgrenze nach Südbeck und der bereits letztjährigen (2022) erfolgreichen Brut am Faiminger Stausee, ist von einem diesjährig erbrüteten Jungvogel und somit von einem Brutnachweis auszugehen.

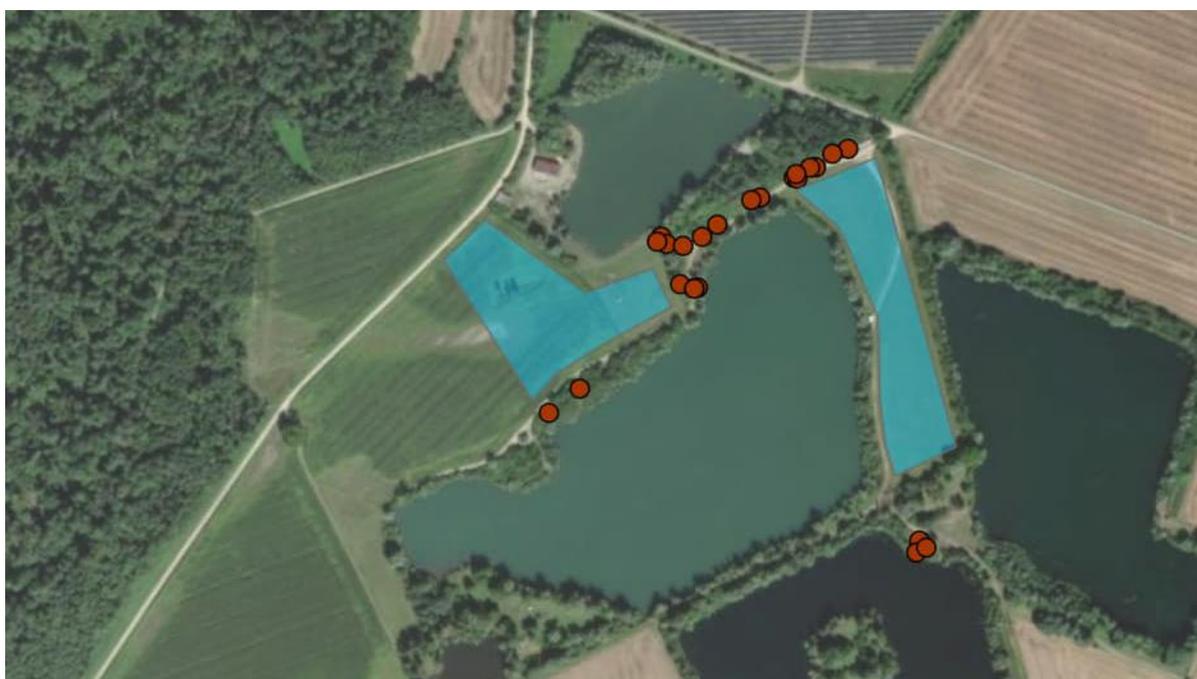
Abbildung 9: Zauneidechsenfundorte (rot), Geltungsbereich (blau)

Das Hauptvorkommen liegt zwischen den beiden Teilflächen der geplanten PV-Anlage, nördlich des Wirtschaftsweges. Hier wurden auf kiesigem Untergrund, der in hohe Vegetation übergeht, zwischen gelagerten Holzstämmen, die meisten Tiere erfasst. Vereinzelte Vorkommen liegen südlich der östlichen Planungsfläche und im Südwesten der westlichen Planungsfläche (Abb. 9).

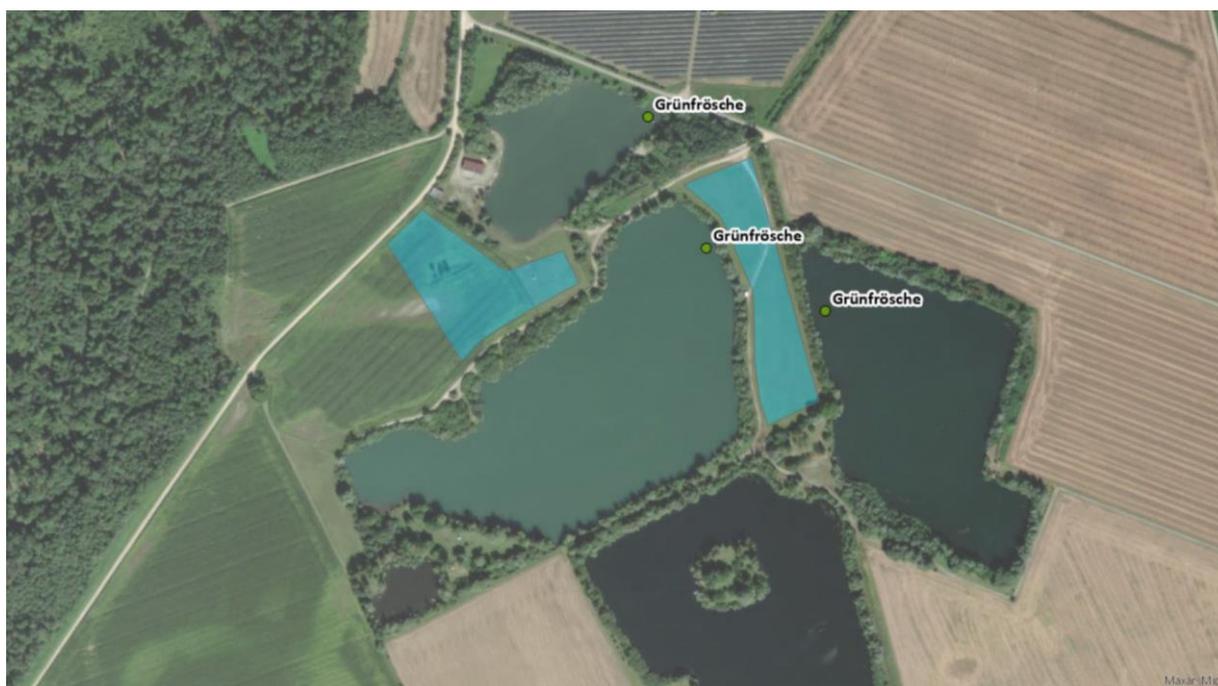
Abbildung 10: Amphibien-Nachweise, Geltungsbereich (blau)

Innerhalb der an das Vorhaben angrenzenden Gewässer konnten ausschließlich adulte und subadulte Grünfrösche (Artkomplex *Pelophylax esculentus/lessonae/ridibundus*) nachgewiesen werden (Abb. 10).
